# Aktuelle Entwicklungen in der Sicherheit.

Marcel Huser  
Leiter Sicherheit a.i. SBB Infrastruktur

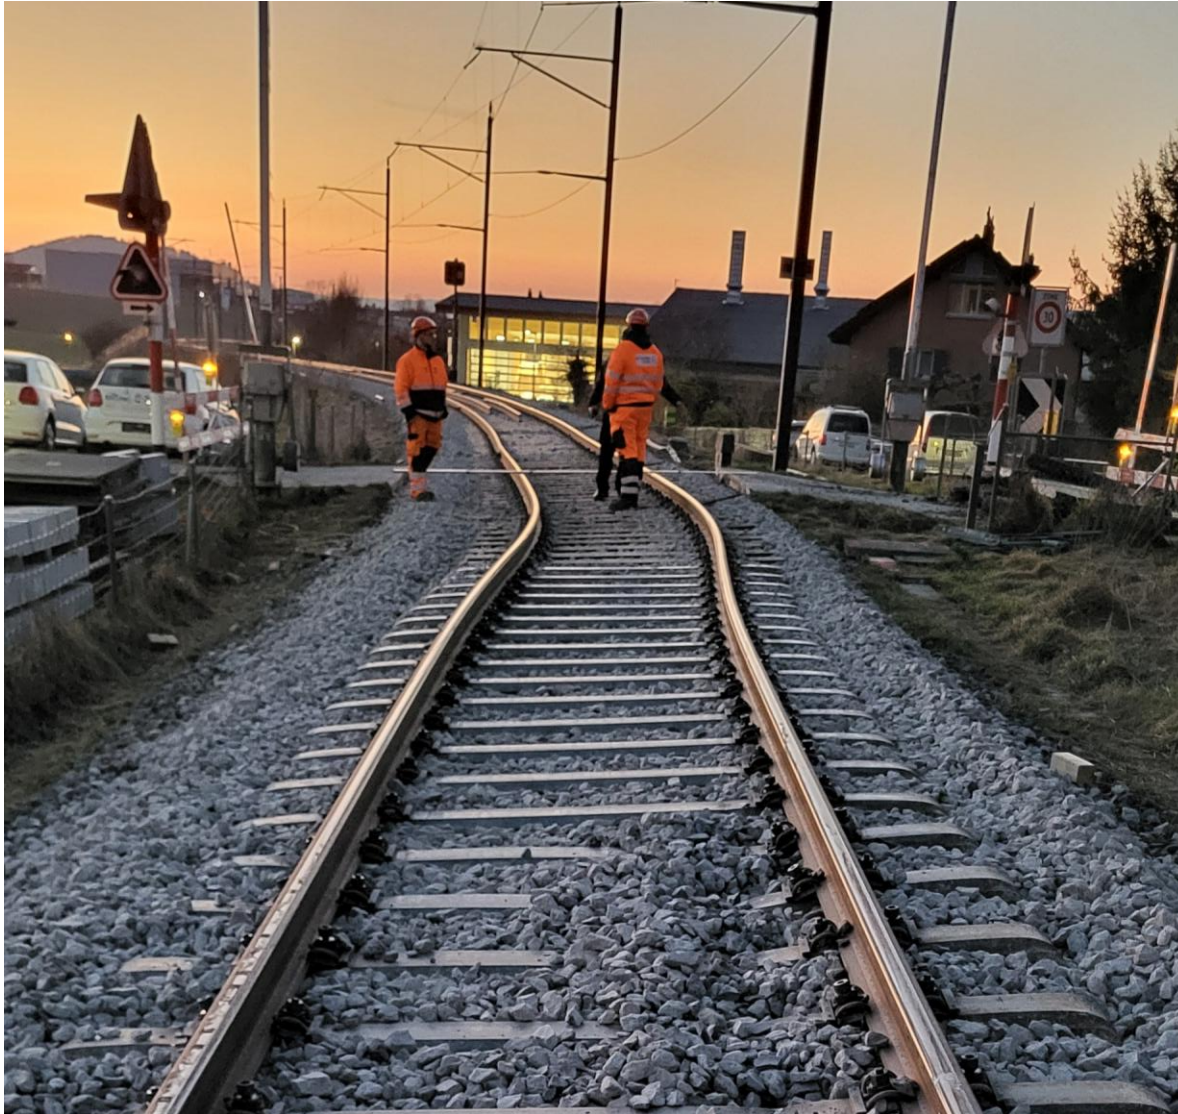
## Eschenz, 07.03.2025

Auf der Strecke zwischen Stein am Rhein und Eschenz entgleiste ein Turbo-Zug mit einem Drehgestell.

Zum Zeitpunkt der Entgleisung wurde auf diesem Abschnitt eine **Fahrbahnerneuerung in Nachtintervallen** durchgeführt.

Keine Verletzten, aber beträchtlicher Sachschaden.

Die in der Nacht **neu verlegten Gleise** wurden teilweise provisorisch verschweisst und verlascht → normaler Betrieb tagsüber.

Die Schienen waren auf einer Länge von 324m verschweisst und an jedem Ende wurde eine Lücke von je 10mm gelassen (Verlegetemperatur 0 Grad). Um die Längsdehnung bei einem Temperaturanstieg von 25 Grad aufzunehmen, wäre theoretisch eine Lücke von 93mm nötig.

Das verlegte Gleis **dehnte sich während des Tages** durch den Temperaturanstieg aus → **Gleisverwerfung** (Querverschiebung von 350mm).

Die Langschienen hätten 2x aufgeschnitten und entsprechend verlaschte Schienenstösse eingebaut werden müssen, um die Temperaturschwankungen ausgleichen zu können.

Vertiefung des Wissens über lückenlose und verlaschte Gleise, korrekte Anwendung der Vorgaben.

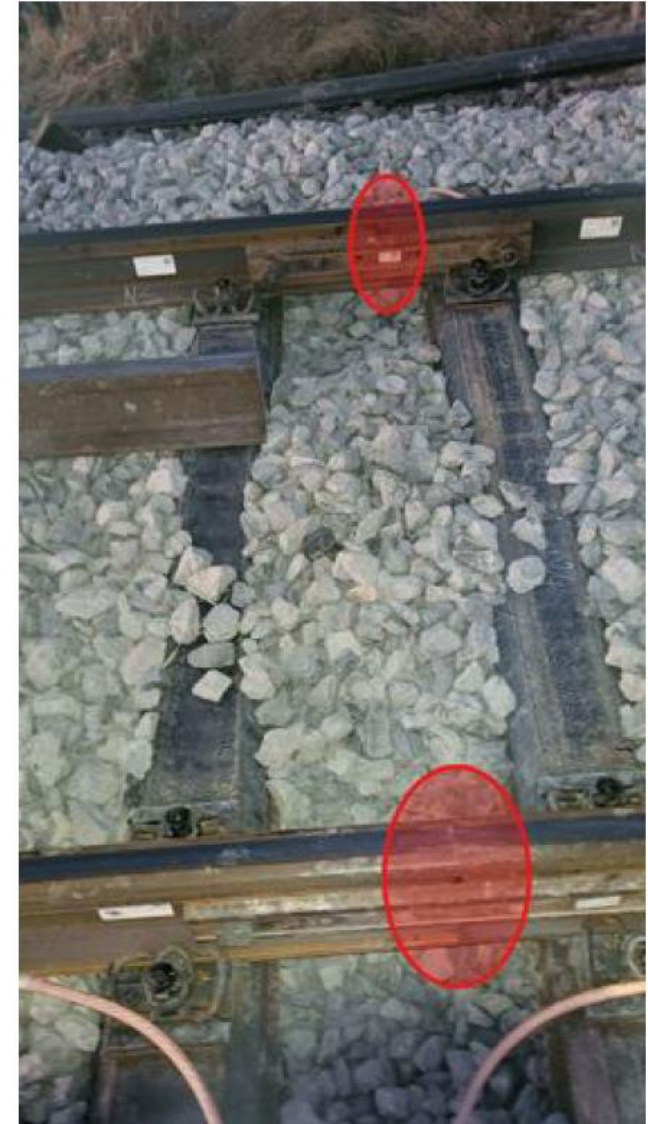
Verlaschte Schienenenden, die Stosslücken sind komplett geschlossen

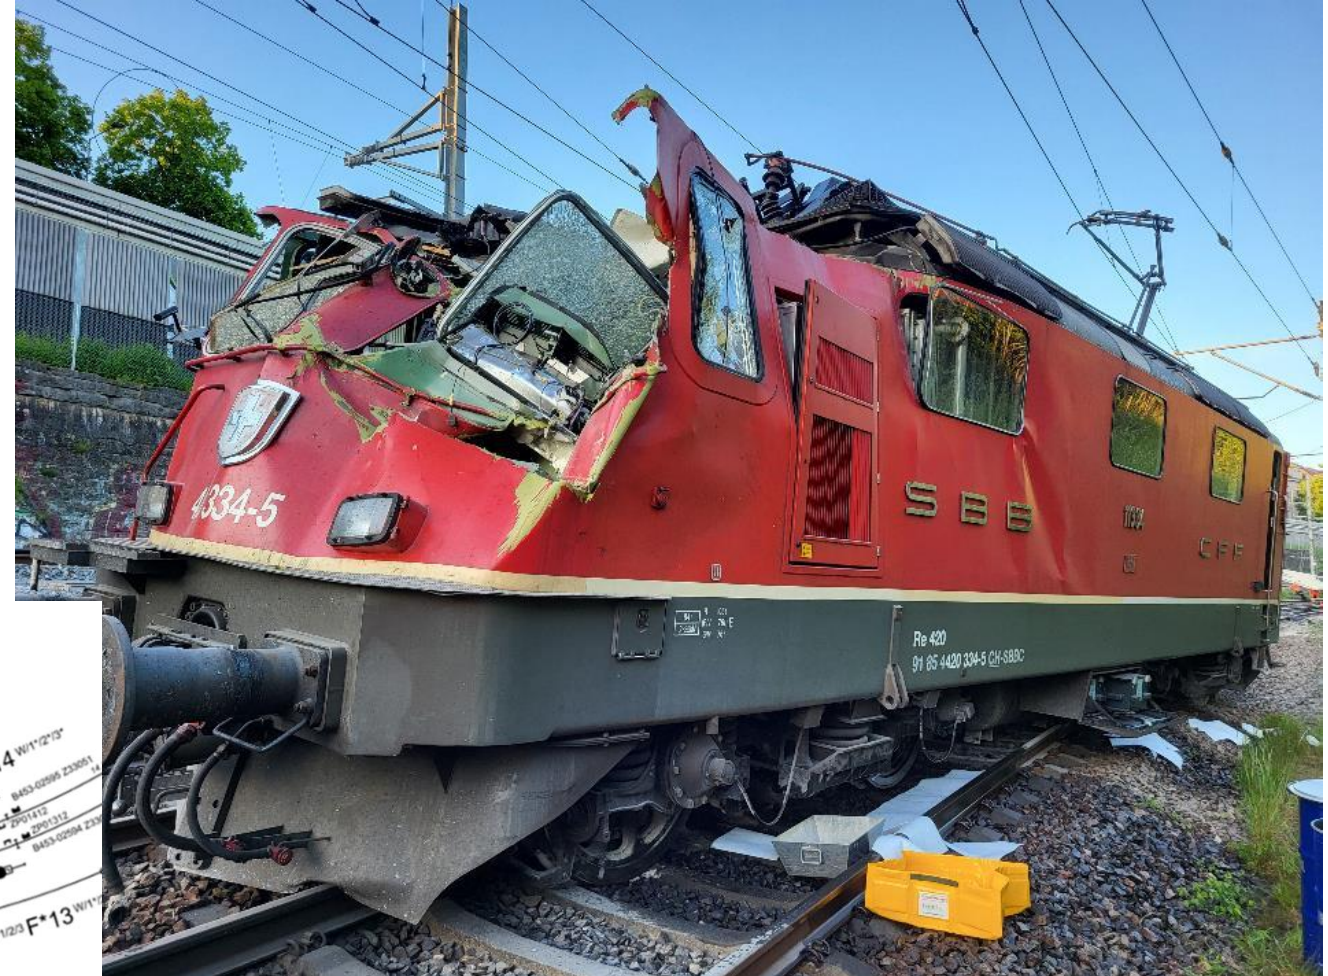
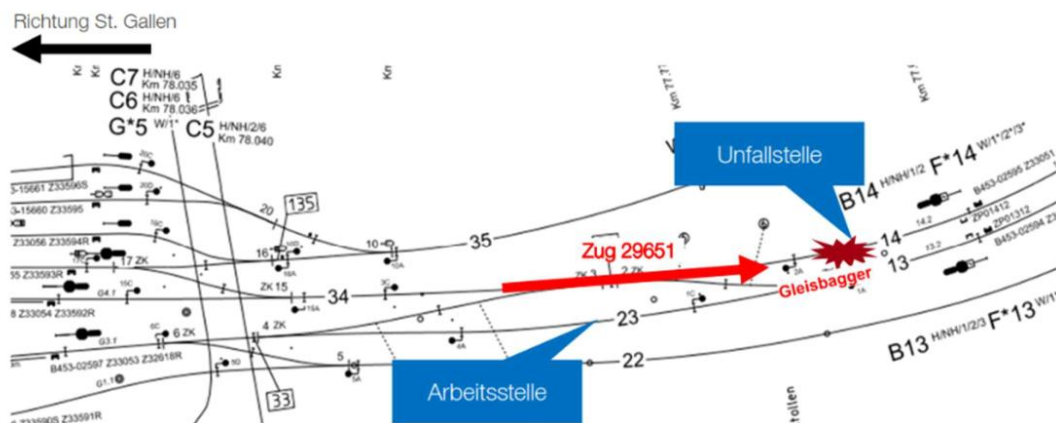
# St. Fiden, 19.05.2025

Ein ins Nachbargleis geschwenkter Gleisbagger kollidierte in St. Gallen St. Fiden mit einem Lokzug von SBB Cargo. Baggerfahrer und Begleiter wurden schwer verletzt, der Lokführer leicht. Totalschaden an den Fahrzeugen. Der Bagger war nicht mehr am Arbeiten, er befand sich auf einer Rangierfahrt von der Arbeitsstelle zum Abstellgleis. Es gab keinen Zeitdruck, die Arbeiten waren frühzeitig beendet.

Der Baggerfahrer schwenkte eigenmächtig hin und her, während der Begleiter zu spät, erfolglos oder gar nicht intervenierte.

- Prüfung von technischen Anpassungen bei Gleisbaggern.
- „Lernen aus Ereignissen“ mit Fokus Überprüfung der aktivierten Schwenk- und Höhenbegrenzung durch den Sicherheitschef.
